## Vehicle Detail

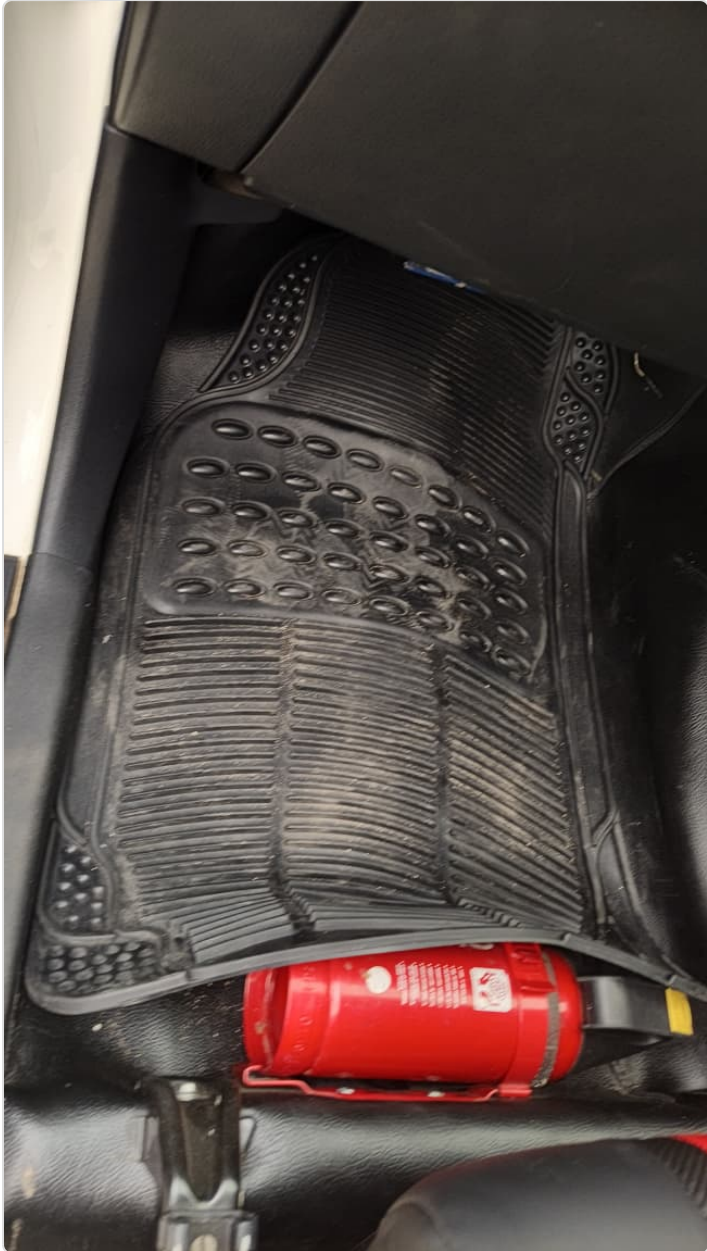
| Kondisi dan fungsi kursi lain nya | | Karpet lembar variasi |

*Karpet lembar variasi*

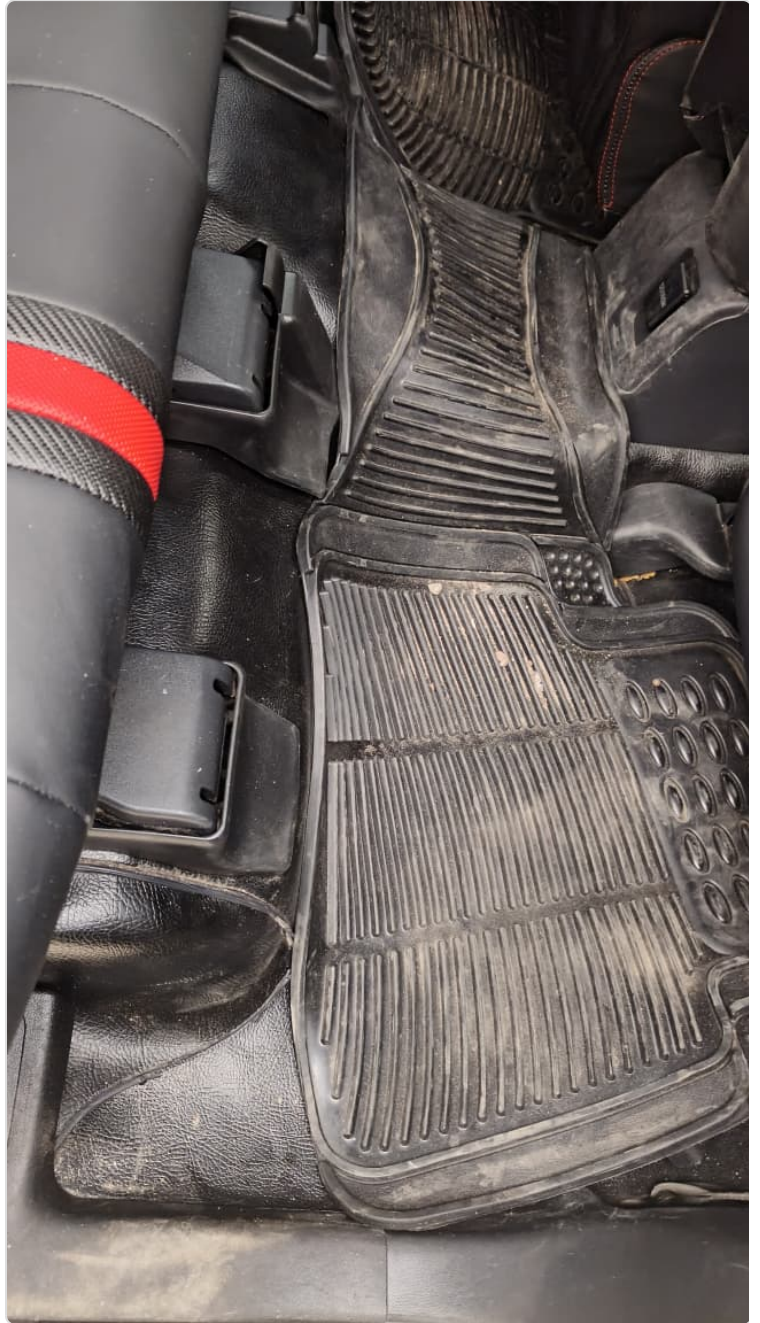
*Karpet lembar variasi*

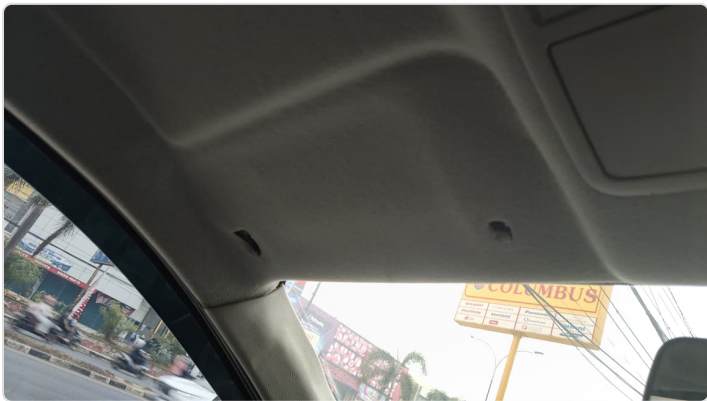
*Sunvisor tidak ada*

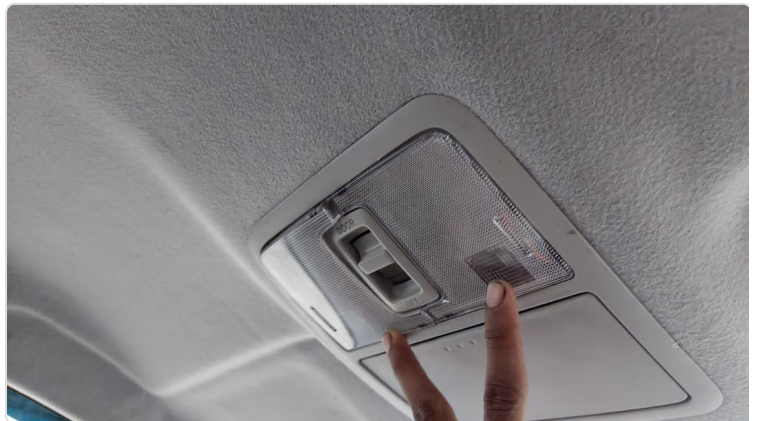
| Kondisi plafon | | Lampu plafon tidak nyala |

*Lampu plafon tidak nyala*

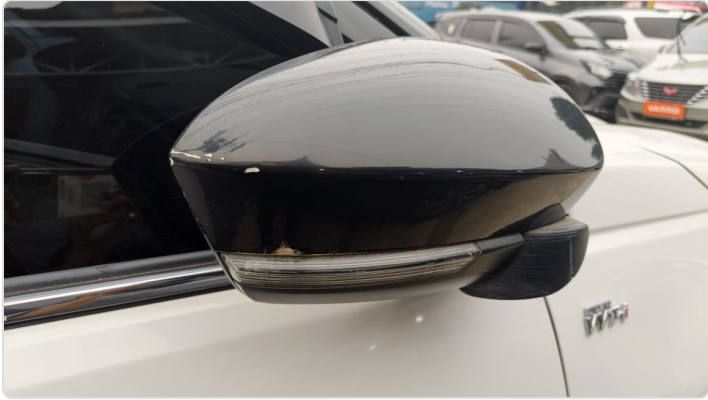
| Kondisi dan fungsi spion kanan | | Cover sepiion baret |

Cover sepiion baret

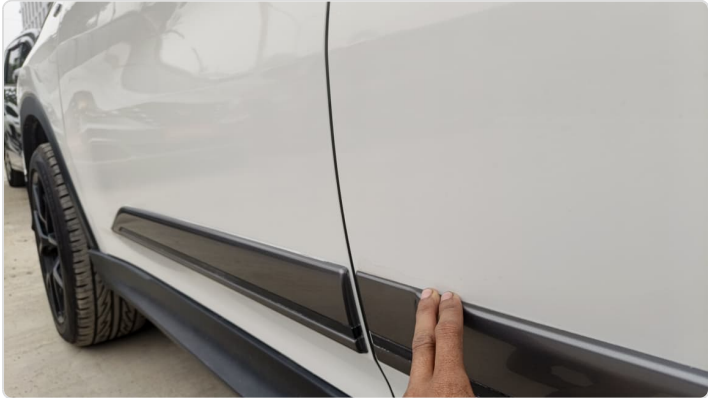
| Kondisi pintu belakang kiri | | Cat baret |

Cat baret

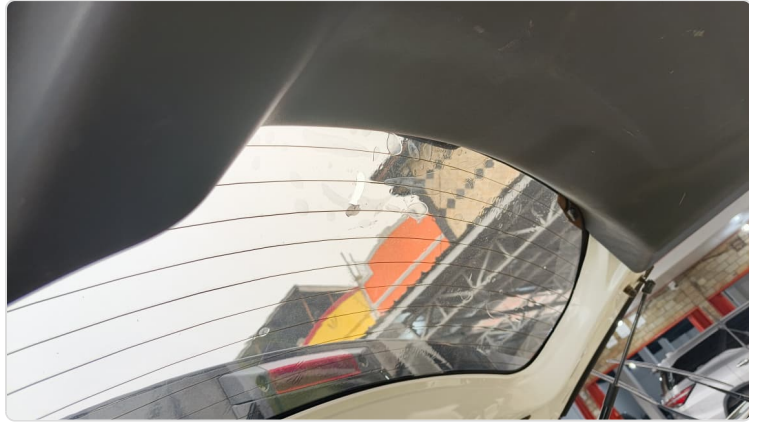
| Kondisi kaca belakang | | Kaca film sobek |

Kaca film sobek

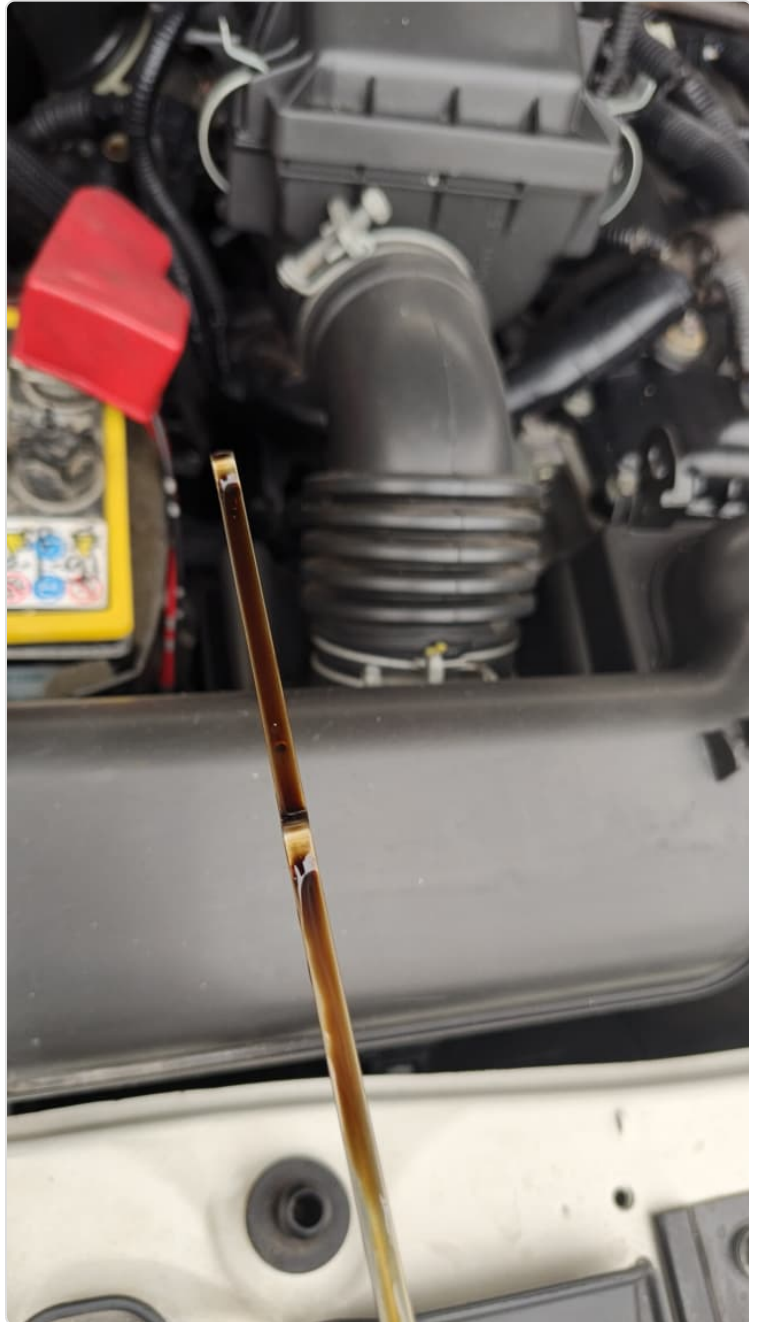
| Cek oli mesin | | Oli keruh |

Oli keruh

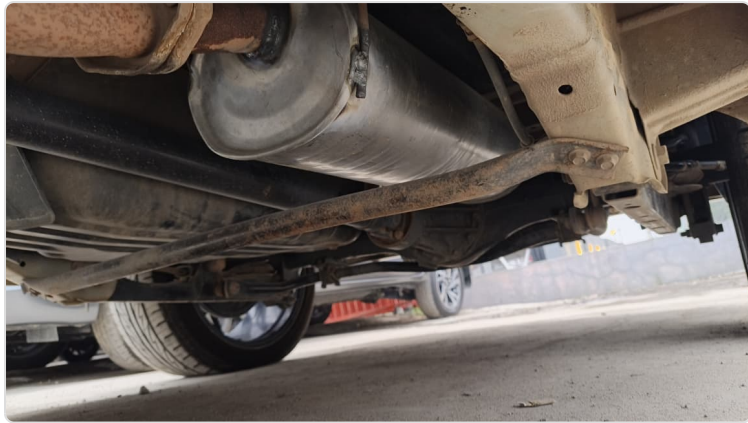
| Kondisi asap mesin | | Saringan kenalpot After market |

*Saringan kenalpot After market*
